**Faktory ovlivňující kvalitu funkce stěrače předního skla  
automobilu Škoda Octavia.**

Bakalářská práce

2010

**Factors affecting the quality of windscreen wipers of Skoda Octavia cars**

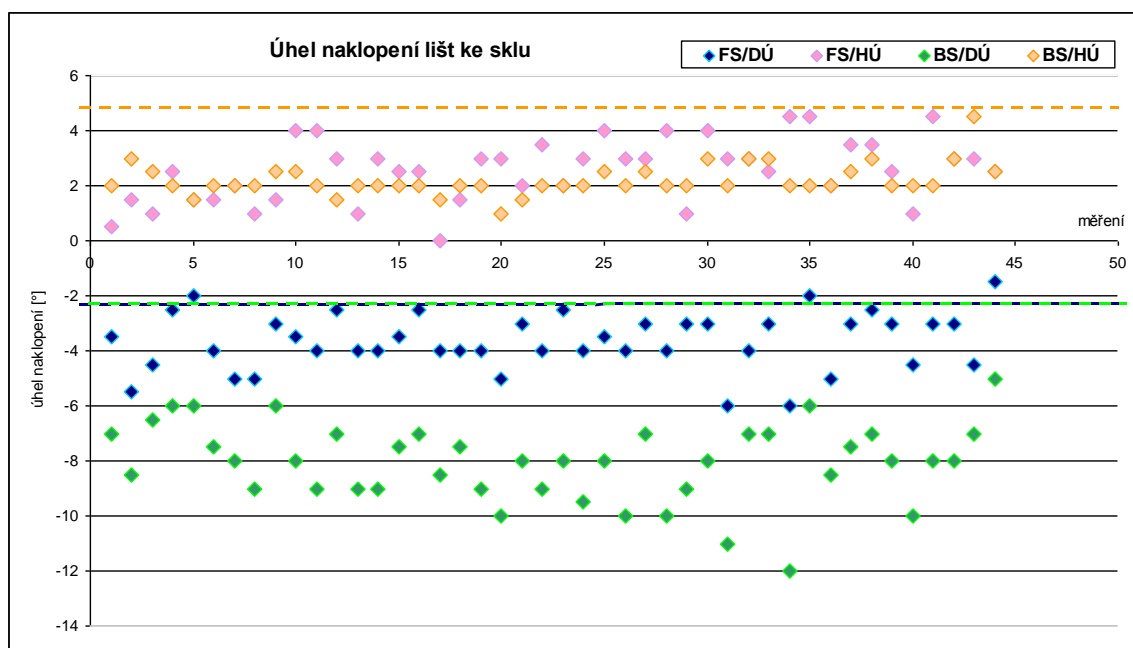
Gr. 1 Grafické znázornění měření naklopení lišt vůči sklu

jaká je průměrná odchylka vzniklá výrobními nepřesnostmi. Větší odchylka od předepsaného úhlu byla naměřena pro stěrač spolujezdce, a to  $5,8^\circ$  od předepsané hodnoty.

dolní úvrať	výkresová hodnota	horní úvrať	výkresová hodnota
<b>FS strana řidiče</b>	-3,7°	$-2,3^\circ \pm 2^\circ$	2,6°	$4^\circ \pm 2^\circ$
<b>BS strana spolujezdce</b>	-8,1°	$-2,3^\circ \pm 2^\circ$	2,2°	$4,8^\circ \pm 2^\circ$

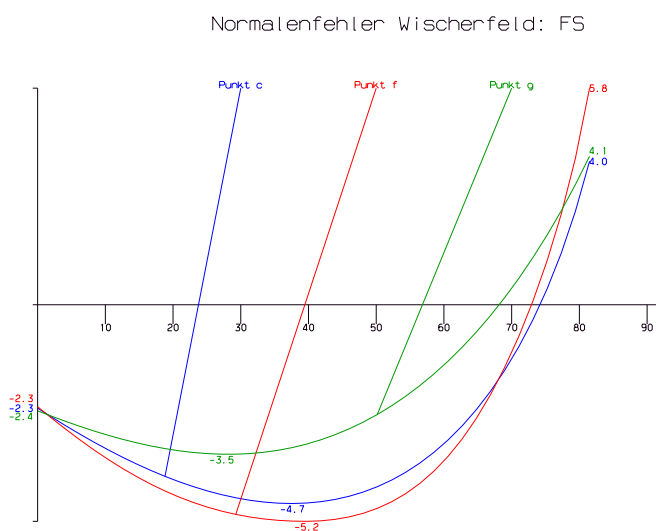
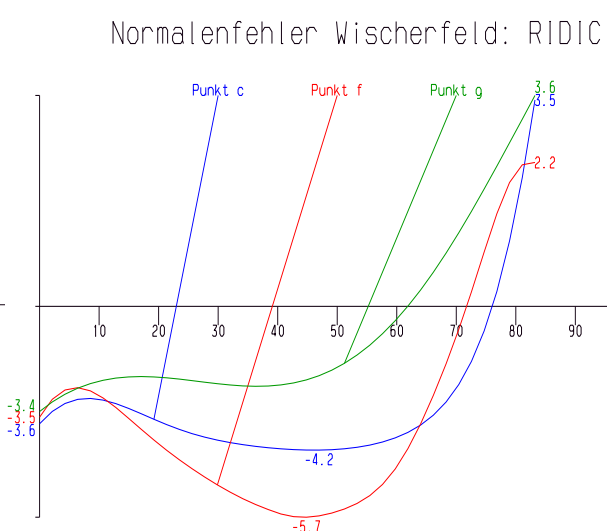
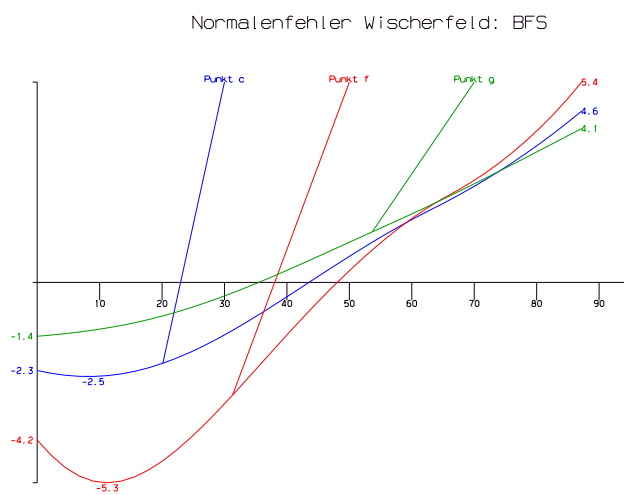
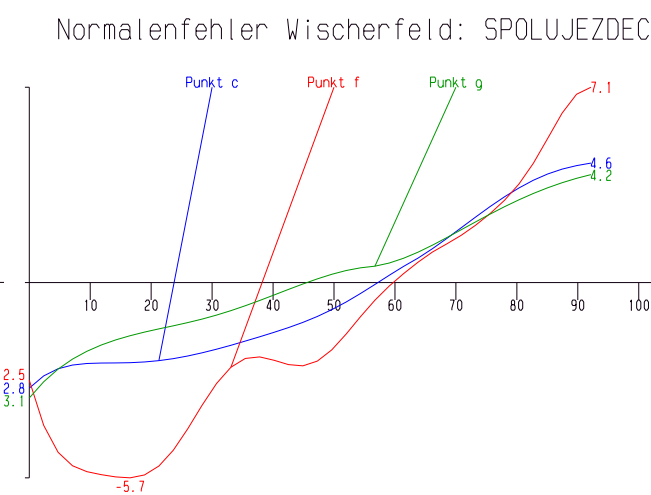
Při následném porovnání skutečného tvaru skla s požadovaným datovým stavem jsem zjistil, že tvar skla je směrem k A sloupkům více zaoblen směrem do vozu. Naměřená plocha zde byla mimo toleranci cca o 3,2 mm. V podélných řezech pak v ose vozu je sklo spíše propadlé. Zde byla naměřena odchylka od datového stavu plochy cca o 2,7 mm mimo toleranci.

Závěrem lze tedy říci, že tvar skla je odchýlen od ideálního stavu a není ani ve vymezených tolerancích, což opět může mít negativní vliv na kvalitu stírání a ovlivní průběh normálové chyby stěračů tj. průběh naklopení lišt vůči sklu.

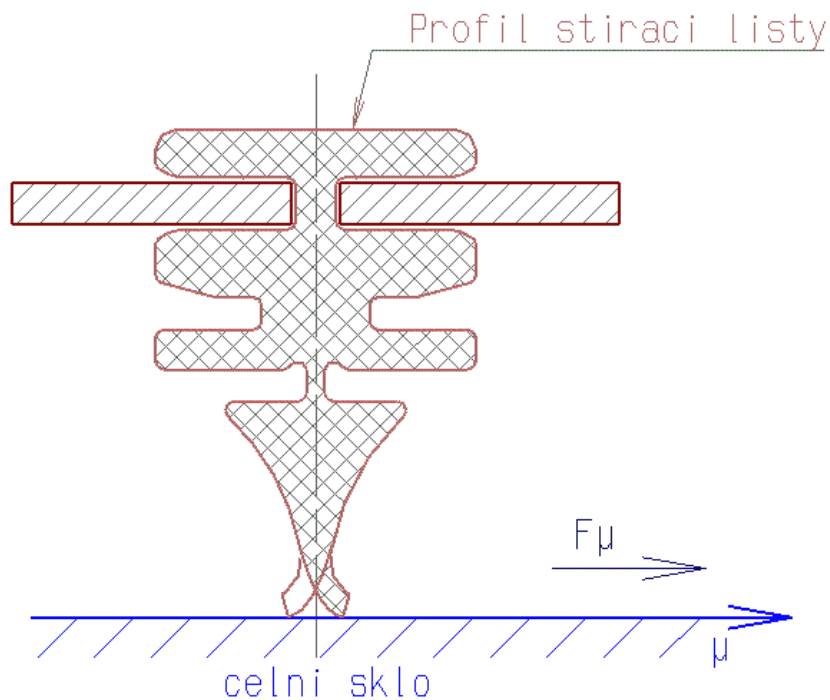
Gr. 12 Graf závislosti třecí síly

V obou případech je důvodem zhoršení kvality stírání chemická vrstva ve formě mastnoty, která se vytvoří na čelním skle. Vlivem této vrstvy dojde ke změně hodnoty koeficientu tření a tím ke změně hodnoty třecí síly, která má za následek zhoršení funkce systému.

Po očištění čelního okna pomocí libovolného odmašťovacího přípravku na bázi alkoholu, dojde k narušení této vrstvy, tím pádem k opětovné změně koeficientu tření na požadovanou hodnotu, která má za následek zlepšení kvality stírání.

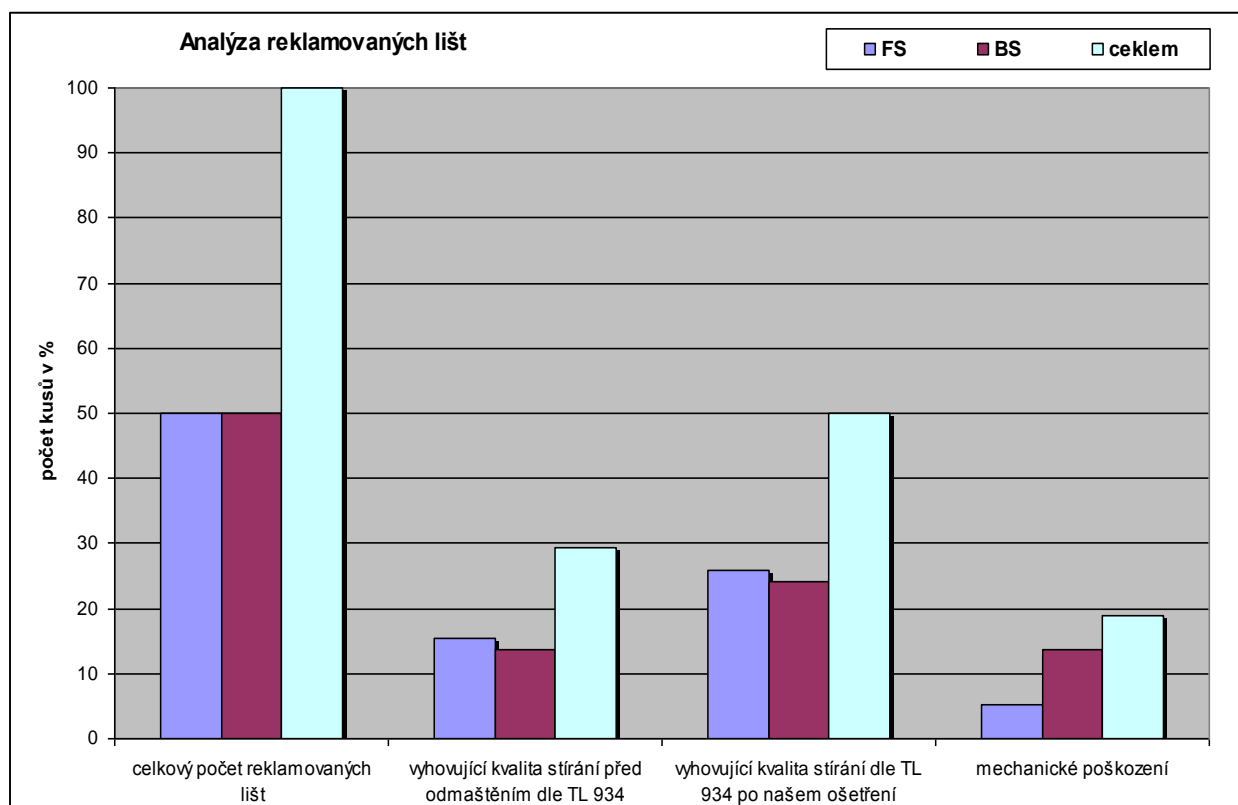
Gr. 13 Analýza vyhodnocení reklamovaných stíracích lišt

Z přiloženého grafického znázornění je vidět, že byl měřením prokázán vliv mastnoty a mechanického poškození stíracích lišt na výslednou kvalitu stírání. Mastnota se může na sklo vozu dostat při nevhodném postupu při čištění skla, nebo po projetí myčkou s použitím voskovacího programu, který zanechá na skle nežádoucí film. Je proto nutné čelní sklo vozu v pravidelných intervalech odmašťovat.

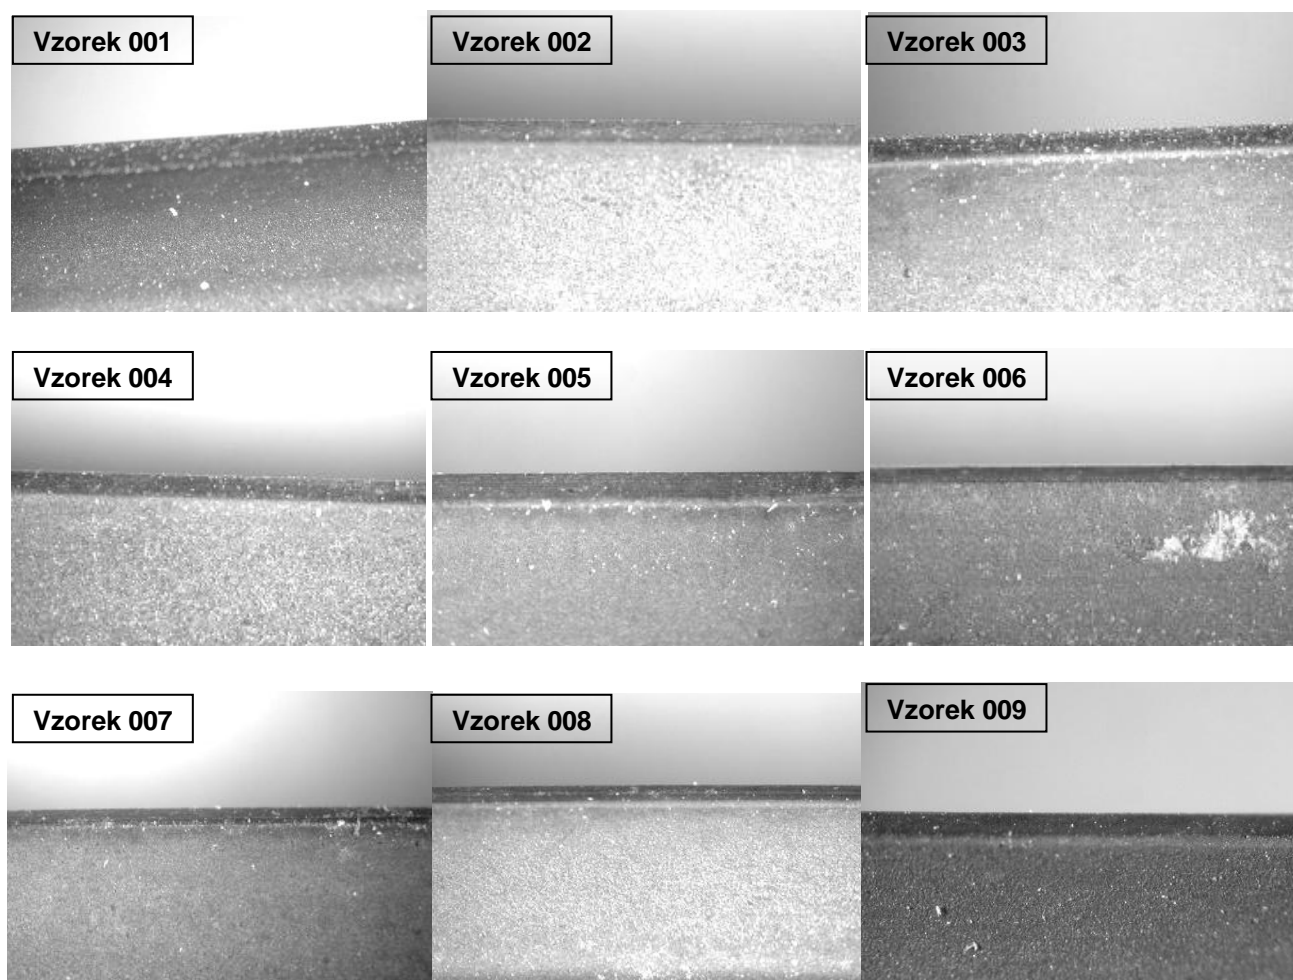
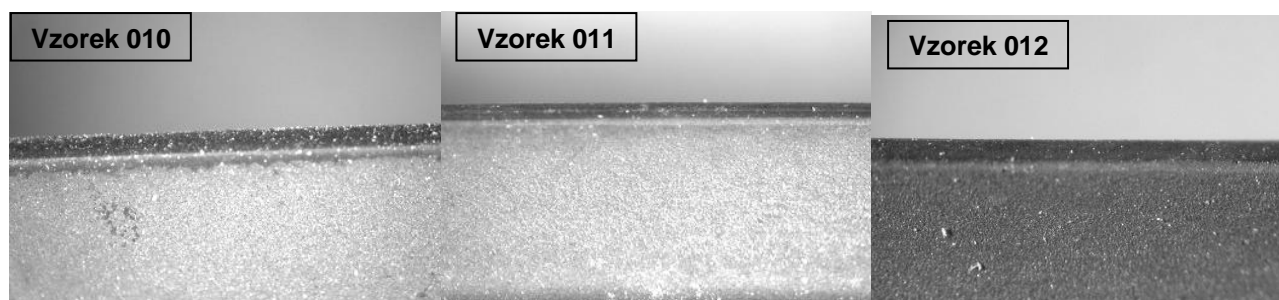
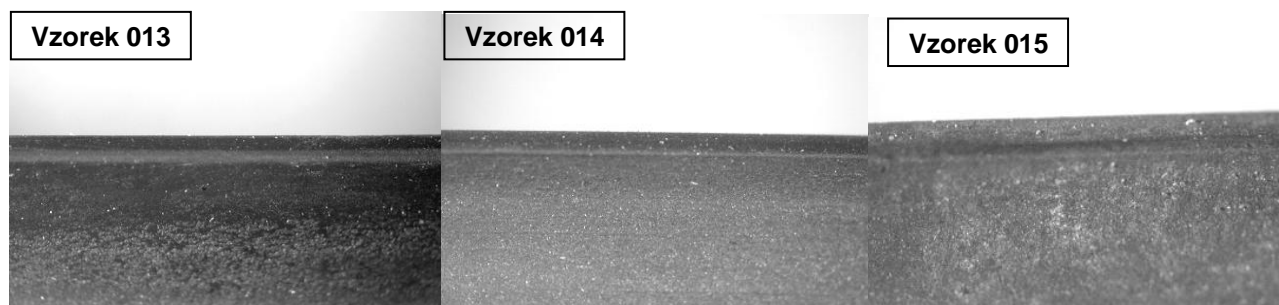
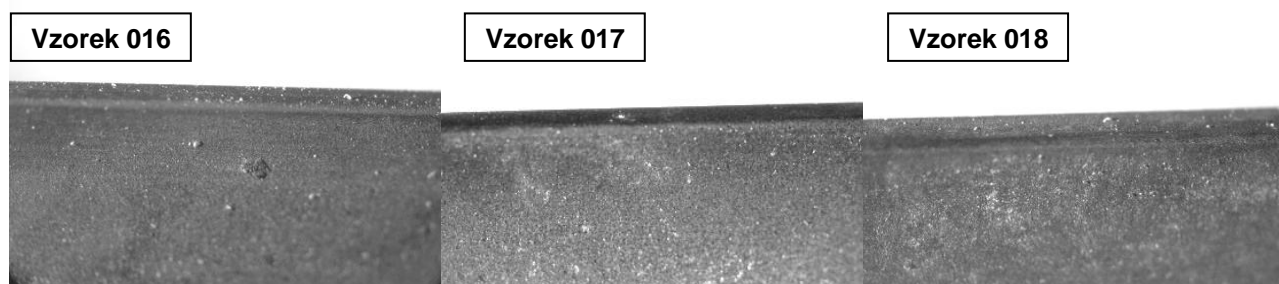
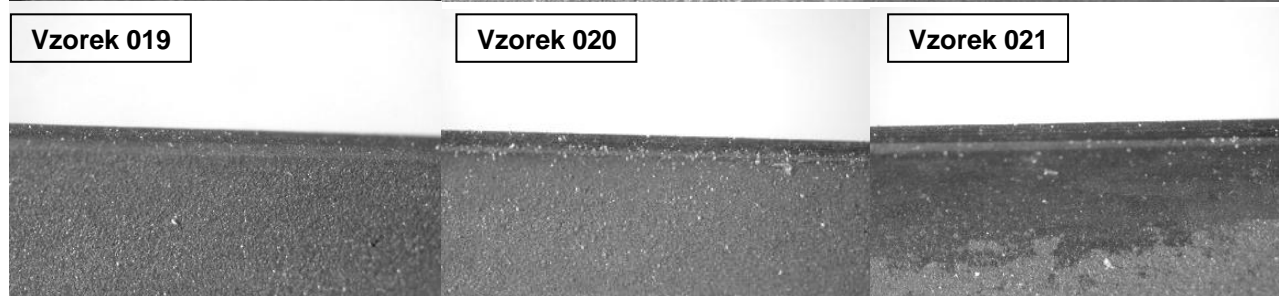
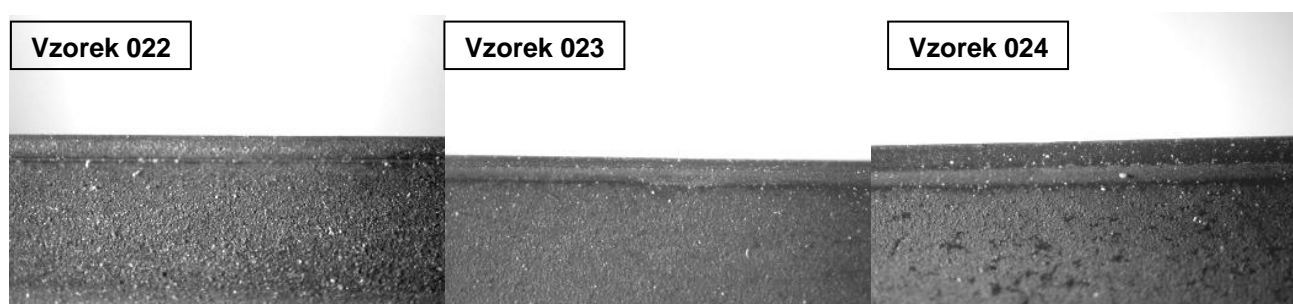
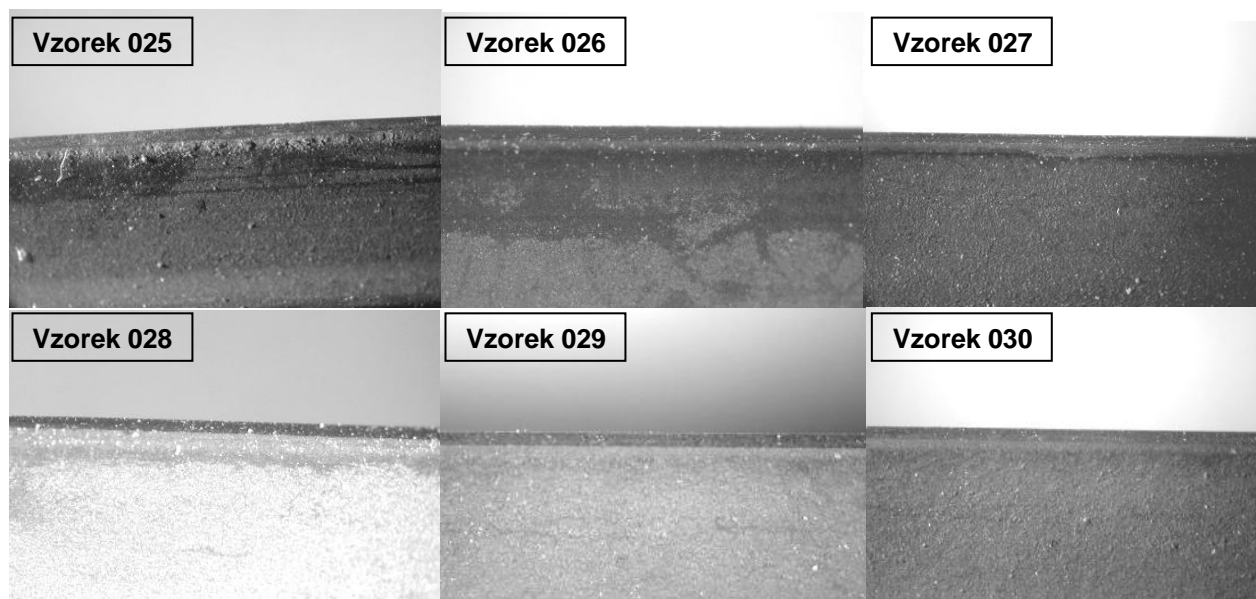
Obr. 25 Fotografie reklamovaných lišt od zákazníků, stav stíracích gum

- byly reklamovány díly, které byly dle stavu stírací gumičky dávno po životnosti
- byly reklamovány díly, které dle TL 934 jsou ještě v pořádku (po odmaštění / před odmaštěním)
- některé díly vykazovali značné mechanické poškození

**Pozn.: N** – nevyhovující dle TL 934, **V** – vyhovující, číslo udává známku kvality stírání dle TL 934, první je pro **FS**, druhé pro **BS**, 1 – nejhorší kvalita stírání, 10 – nejlepší kvalita stírání

Vzorek 001: Známka kvality stírání před odm.: N 3/3 po odm.: N 3/3  
Poznámka: gumička nová, hrana bříty ostrá

Vzorek 002: Známka kvality stírání před odm.: N 3/3 po odm.: V 4/4  
Poznámka: hrana bříty mírně opotřebená,

Vzorek 003: Známka kvality stírání před odm.: N 3/3 po odm.: N 3/3  
Poznámka: hrana bříty mírně opotřebená

Vzorek 004: Známka kvality stírání před odm.: N 3/3 po odm.: N 3/3  
Poznámka: hrana bříty ještě ostrá

Vzorek 005: Známka kvality stírání před odm.: N 3/3 po odm.: N 3/3  
Poznámka: hrana bříty mírně opotřebená

Vzorek 006: Známka kvality stírání před odm.: N 1/1 po odm.: N 1/1  
Poznámka: u obou stírátek utržen břit na koncích lišty

Vzorek 007: Známka kvality stírání před odm.: N 2/1 po odm.: N 3/1  
Poznámka: hrana bříty opotřebená, BS poskakuje

Vzorek 008: Známka kvality stírání před odm.: N 3/1 po odm.: N 3/2  
Poznámka: hrana bříty mírně opotřebená, u BS vypadlá planžeta

Vzorek 009: Znamka kvality stírání před odm.: V4/ N1 po odm.: V 5/4  
Poznámka: hrana bříty opotřebená, u BS vypadlá planžeta

Vzorek 010: Znamka kvality stírání před odm.: N 3/1 po odm.: N 3/2  
Poznámka: hrana bříty opotřebená, BS poskakuje

Vzorek 011: Znamka kvality stírání před odm.: N 3/3 po odm.: N 3/3  
Poznámka: hrana bříty zaoblená

Vzorek 012: Znamka kvality stírání před odm.: V 5/5 po odm.: V 5/5  
Poznámka: hrana bříty opotřebená

Vzorek 013: Znamka kvality stírání před odm.: V 4/4 po odm.: V 5/5  
Poznámka: hrana bříty opotřebená

Vzorek 014: Znamka kvality stírání před odm.: V 4/4 po odm.: V 4/5  
Poznámka: hrana bříty mírně opotřebená

Vzorek 015: Znamka kvality stírání před odm.: N 2/1 po odm.: N 2/1  
Poznámka: hrana bříty opotřebená, obě stírátka poskakují

Vzorek 016: Znamka kvality stírání před odm.: N 3/1 po odm.: V4 / N1  
Poznámka: hrana bříty opotřebená

Vzorek 017: Znamka kvality stírání před odm.: N 3/1 po odm.: N 3/1  
Poznámka: hrana bříty mírně opotřebená, u FS je rozbitý spoiler, u BS je deformován zámek vahadla

Vzorek 018: Znamka kvality stírání před odm.: N 2/1 po odm.: N 3/1  
Poznámka: hrana bříty mírně opotřebená, BS poskakuje

Vzorek 019: Znamka kvality stírání před odm.: N 3/3 po odm.: V 4/4  
Poznámka: hrana bříty zaoblena

Vzorek 020: Znamka kvality stírání před odm.: V 5/5 po odm.: V 5/5  
Poznámka: hrana bříty mírně opotřebena

Vzorek 021: Znamka kvality stírání před odm.: N 3/2 po odm.: V 4/4  
Poznámka: hrana bříty opotřebena, u BS vypadlá planžeta

Vzorek 030: Znamka kvality stírání před odm.: N 3/3 po odm.: N 3/3  
Poznámka: hrana bříty zaoblена

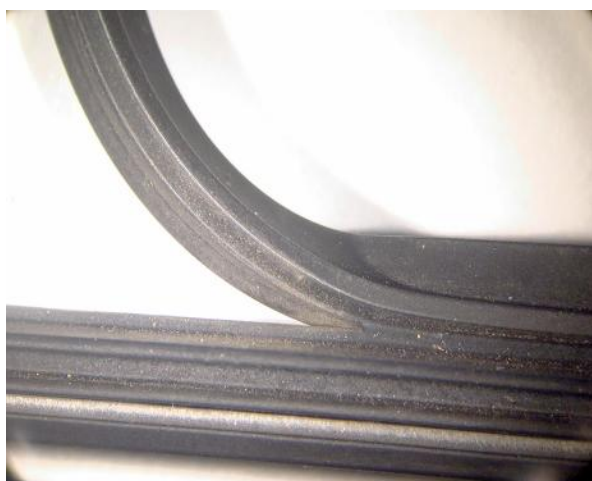
Održená guma pryže na obou koncích

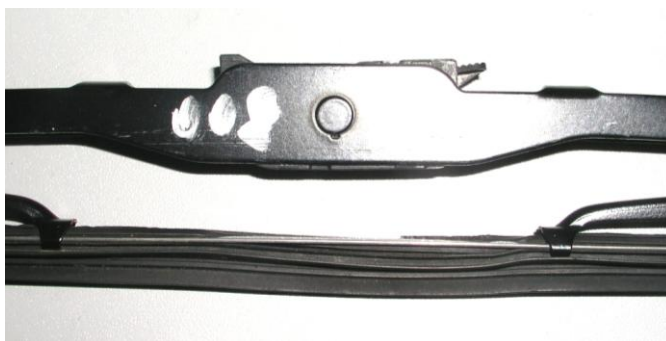
Vypadlá planžeta
